# 大鹿村中央構造線博物館たより 114号

## 台風21号による大鹿村内の被害

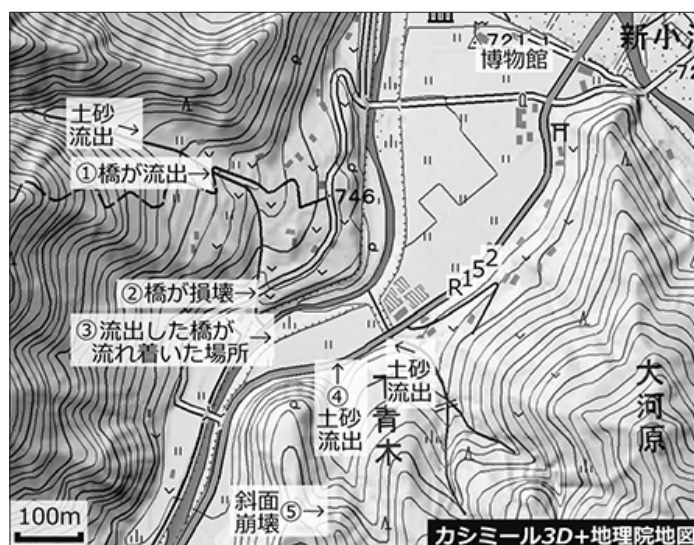
博物館のすぐ南西にある和合地区では、9月4日の深夜に集落の中を流れる和合沢で土石流が発生し、図1の地点①（写真1）のコンクリート製の橋が流されてしまい、地点②の橋に損傷を与え（写真2）、青木川の川岸の地点③に流れ着いてしまったそうです（写真3、4）。

図1 和合・下青木地区主な被害

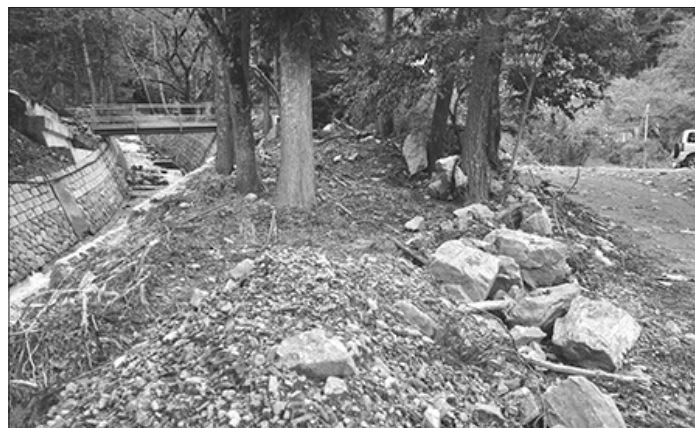
写真1 図1 地点①橋が流出した場所（現在は仮橋がかかっている）。川の流路に沿って、土石流の跡が残っている。

和合地区は、中央構造線の西側、伊那山地の急峻な斜面の麓に発達した扇状地上にできた集落です。扇状地というのは、土石流を繰り返すことで形成される地形なので、和合地区では過去にも何度も土石流を経験してきたと思われます。現在は、砂防工事により沢の流路がコンクリートなどで固定されていますが、今回の大雨では、土石流が流路から溢れて流れ下った跡が残っていました（写真1）。

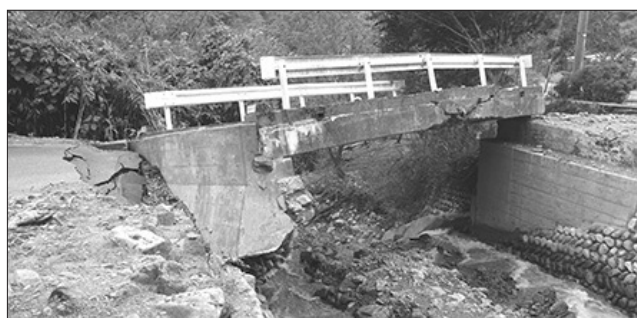
写真2 図1 地点② 損壊した橋

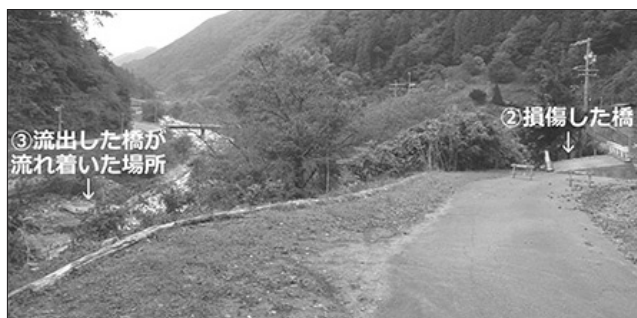
写真3 流出した橋は②の橋にぶつかって③の位置まで来た

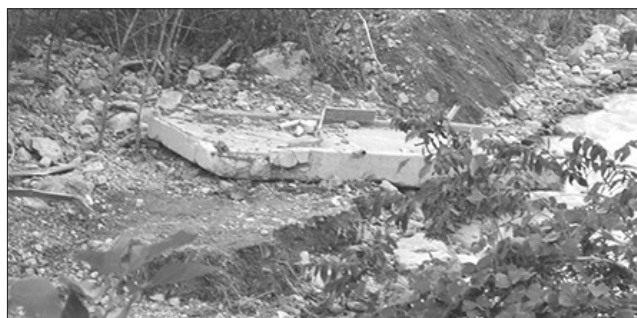
写真4 図1 地点③ 流出した橋が青木川に流れ着いた

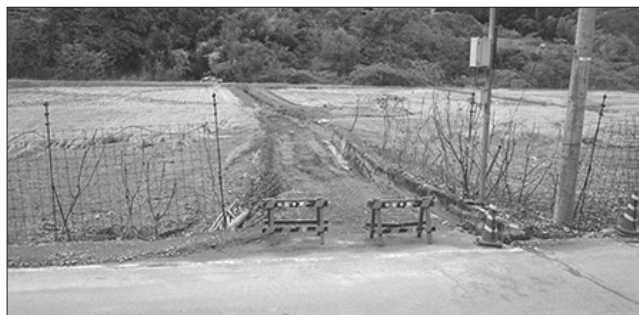
写真5 図1地点④ 土砂が流出し国道を越えて田んぼに流入

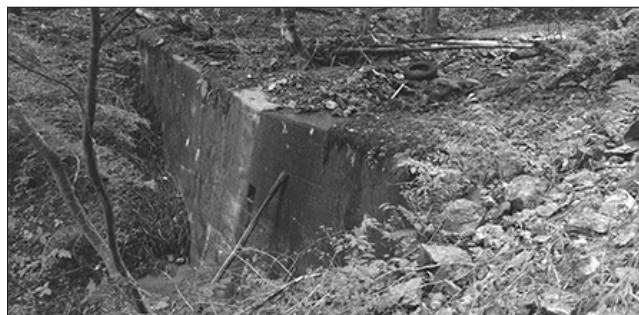
写真6 城の腰露頭下の砂防ダム

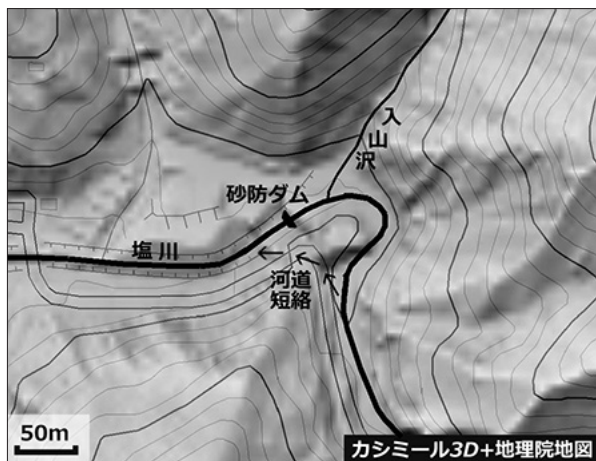
最後に、博物館からはちょっと離れた場所ですが、塩川上流で、道路があったところを川が流れるようになってしまった場所を取り上げます。ここは、三峰様がまつられている蛇紋岩の岩山を、塩川が回り込むように蛇行して流れている場所でしたが、豪雨により、河道が短絡してしまい、道路の上を流れるようになってしまいました（図2、写真8）。道路建設や、入山沢合流部下の砂防ダム建設（写真9）などの人工改変により、河床の高さと道路の路面の高低差が小さくなったために、河道の短絡が起こりやすくなってしまっていたのかもしれない。（宮崎）

図2 塩川上流三峰様の岩山付近の河道短絡

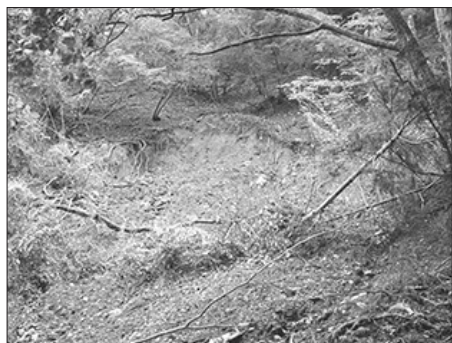
写真7 図1地点⑤ 城の腰露頭の東側の斜面が滑落

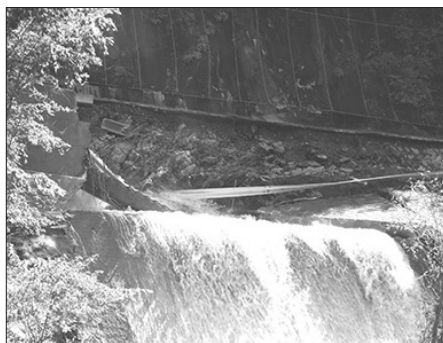
写真8 塩川の河道が短絡し、大量の水が道路に沿って流れている

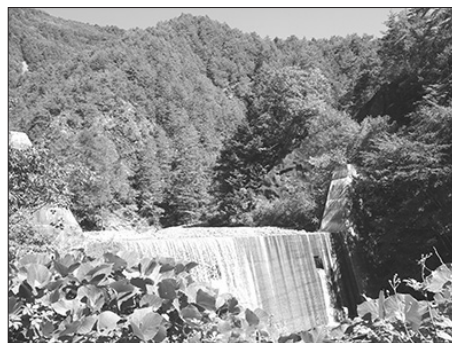
写真9 もともとの塩川の河道を流れる水はわずか
