図1 駒ヶ根市新宮川上流域三六災害時崩壊分布図

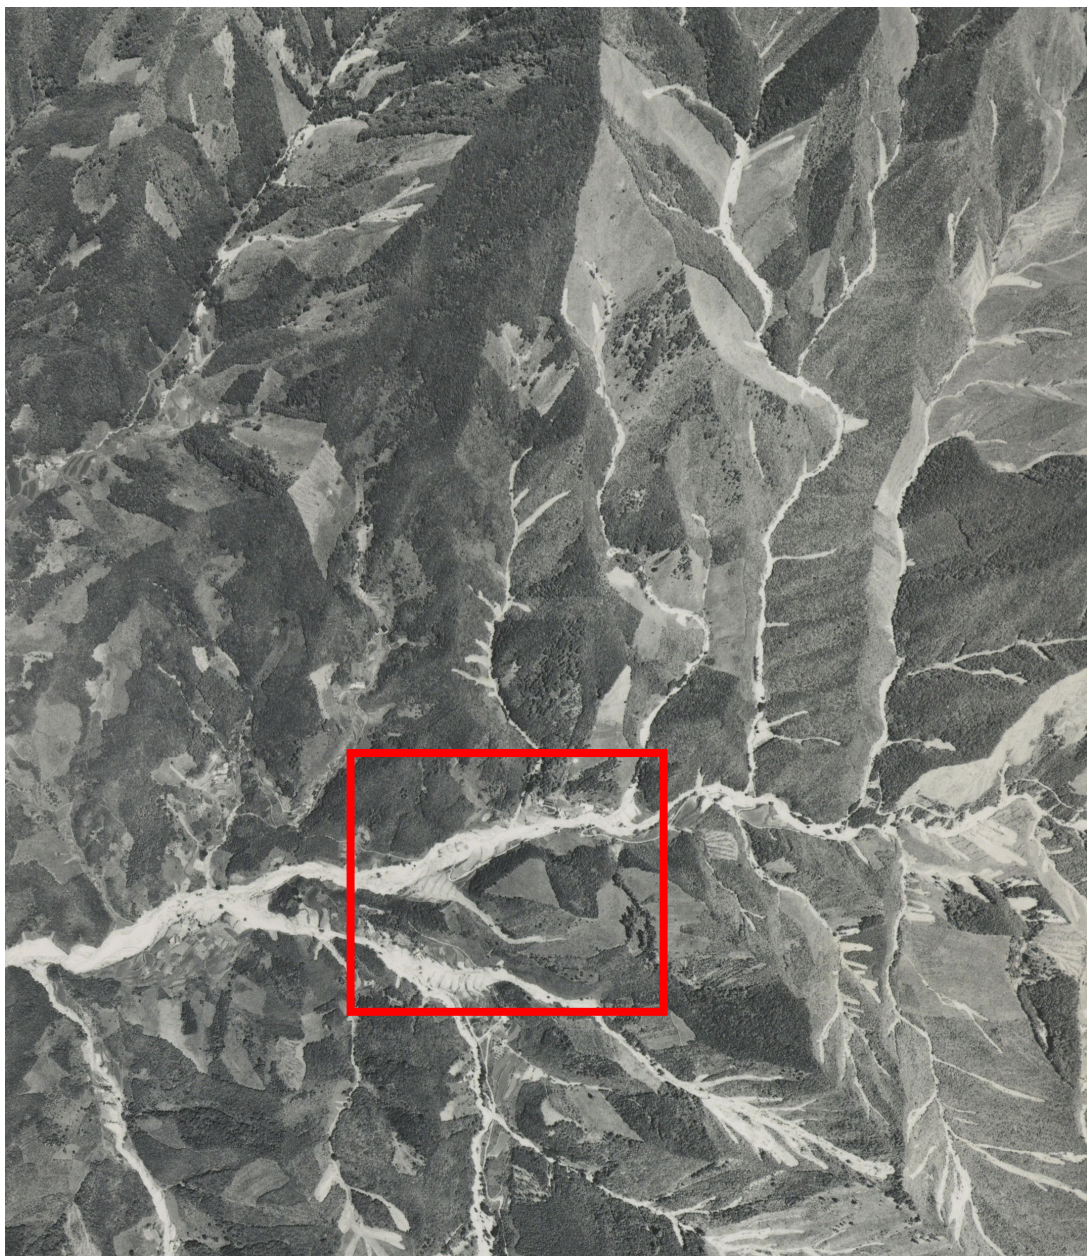
図3 三六災害直後の空中写真  
※赤枠内が図4

山肌の色が薄いところは伐採による？  
伐採箇所で特に崩壊が多発しているように見える。

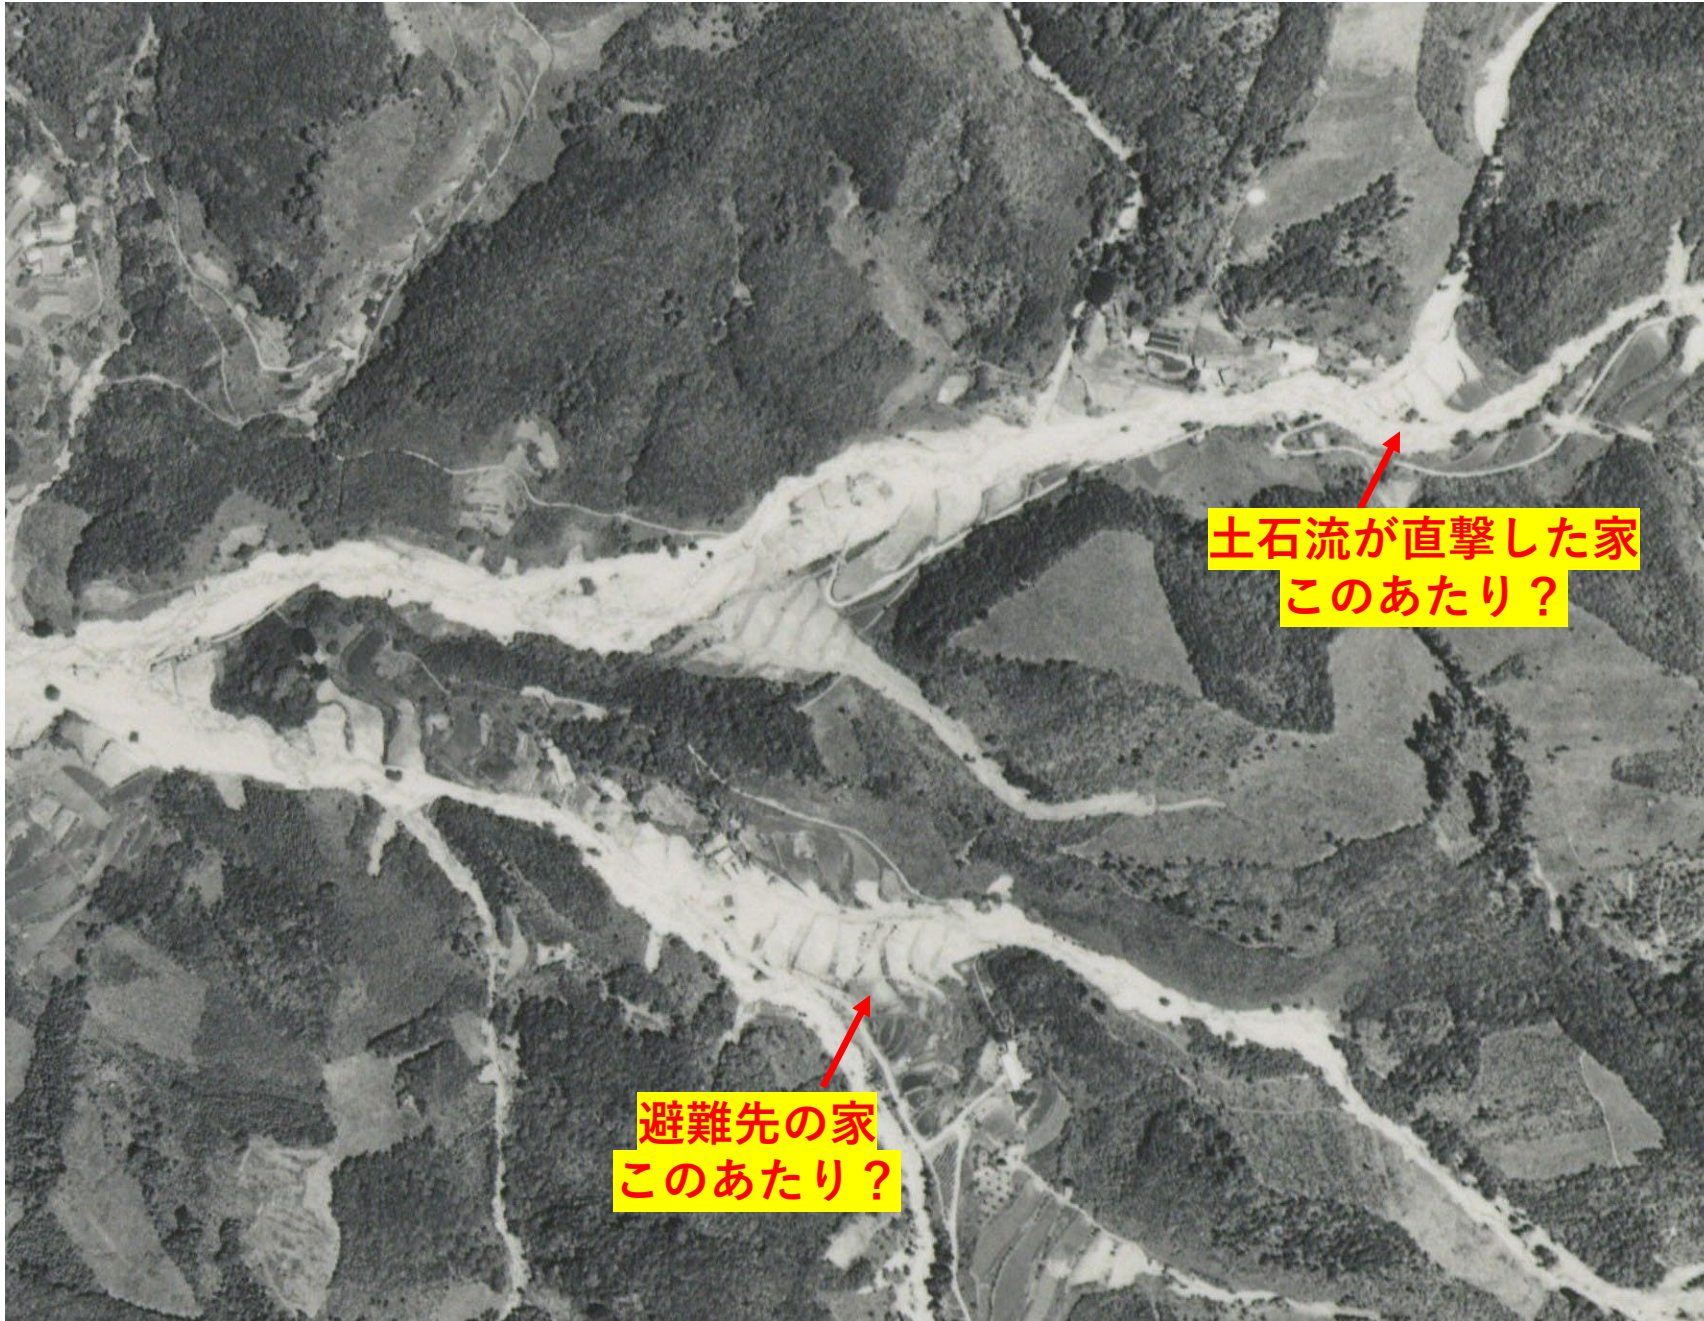
図4 図3の大洞～唐山地区拡大

- 土石流の直撃を受けた家(双山さん宅)は、新宮川本流と支流に挟まれた場所に位置していた？
- 家人は、比較的高いところにあった蔵に避難したところ、蔵が流された。母屋の二階に逃げた山羊は無事だったそう。
