大鹿村中央構造線博物館たより 104号

大鹿中学校1年生理科授業「中央構造線学習」

紀伊半島の深層崩壊見学

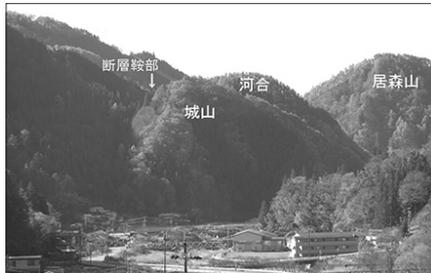
写真1 大鹿中学校家庭科室ベランダからの眺め

2017年11月13日(月)、大鹿中学校1年生の理科授業「中央構造線学習」を実施しました。まず、中学校の家庭科室で河本学芸員から講義を受け、日本列島の衛星写真から、中央構造線の位置をみんなでなぞってみた後、ベランダから中央構造線の通っている場所を実際に見てみました(写真1)。中央構造線が通っているところは、断層運動で岩が破碎されて脆くなってしまっており、侵食されて、「断層鞍部」と呼ばれる凹んだ地形になっています。中学校からは、城山の断層鞍部が見えますが、その後ろには、河合、居森山の断層鞍部が隠れています。

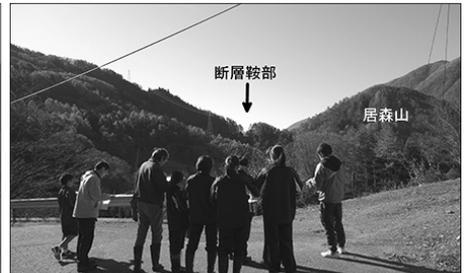
写真2 河合断層鞍部から見た居森山の断層鞍部

次に、中学校を後にして、中央構造線に沿って安康露頭めざしてマイクロバスで出発しました。家庭科室のベランダから見えていた城山の断層鞍部を通過し、河合の断層鞍部でいったん下車しました。河合の断層鞍部からは、居森山の断層鞍部が見えます(写真2)。近くに設置された解説看板には、かつての秋葉街道は、断層鞍部をつなぐように通っていたことが書かれています。現在は国道152号線のことを秋葉街道と呼んでいますが、昔は、谷底では洪水のたびに道が流されてしまうので、かつての秋葉街道は断層鞍部の凹状の地形を利用して作られていました。

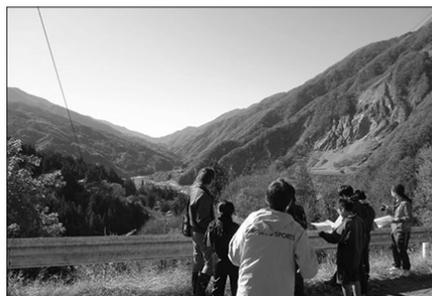
写真3 中尾集落の中央構造線の真上からの眺め

再びバスに乗って南下し、中尾集落から国道152号線に向けて下る途中、ちょうど中央構造線の直上付近で下車しました。ここからは、南の地蔵峠方面が良く見えます(写真3)。よく目を凝らしてみると、ここから地蔵峠までの間に、青木川の谷底よりも少し東側の斜面に断層鞍部らしき凹んだ地形がいくつかあるのが見えました(写真4)。

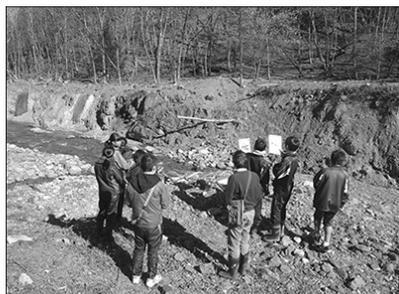
写真5 安康露頭の見学

さらにバスに乗って、途中、中央構造線の真上にある大鹿保育所に寄った後、今日のルート最南端、安康露頭の観察をしました(写真5)。中央構造線を挟んで両側の岩が異なることが、色の違いではっきり分かりました。帰りに中央構造線博物館に寄って、大鹿村の地形地質模型を前に、今日のルートと中央構造線の位置を確認しました(写真6)。(宮崎)

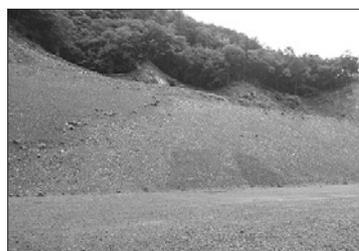
写真9 赤谷の崩壊地対岸に積みあがった崩落土砂

赤谷の崩壊土砂は、川の対岸に積み上げられていました(写真9)が、崩壊発生直後は、崩落土砂により河道が塞がれ、天然ダムができてしまいました。下流の地域では、人工的に排水して、決壊の危険がなくなるまでの間、避難を余儀なくされました。
