小渋川(大河原-釜沢間)を歩いてみました

2016年7月4日(月)、河本学芸員夫妻と共に、小渋川沿いを、大河原(小渋橋)から釜沢(小河内沢合流地点)まで歩いてみました。そのときの様子を簡単に記します。

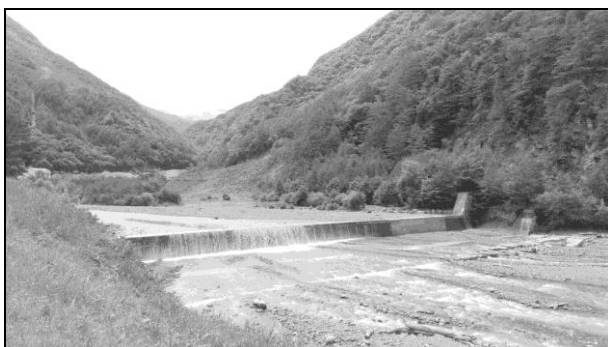
写真1 鳶が巣の手前の床固工

小渋橋のあたりは川幅が広く、河床の洗掘を防ぐためのコンクリートの構造物が何段か設置され、小さな落差を作っています(写真1)。しばらくすると、右手(左岸側)上方に鳶が巣の崩壊地が見えてきます(写真2)。沢の出口には、土石流を繰り返してできたと思われる急傾斜の扇状地が形成されています。このあたりは蛇紋岩が分布しており、その脆くて崩れやすい性質のため、崩壊地が目につきます。さらに進むと川岸の両側に緑色岩が分布しはじめ、川幅が狭まったところに上蔵堰堤があります(写真3)。上蔵堰堤は、1954年に完成した堤高23mのアーチ式砂防ダムで、2009年に国有形文化財に登録されています。上蔵堰堤の上部(写真4)に回り込むと、堰堤に堆積した砂礫が広い河原を作っています。この先、川は急峻な緑色岩斜面の間を蛇行して流れていき、途中、リニア中央新幹線の橋の建設予定地を通ります(写真5)。

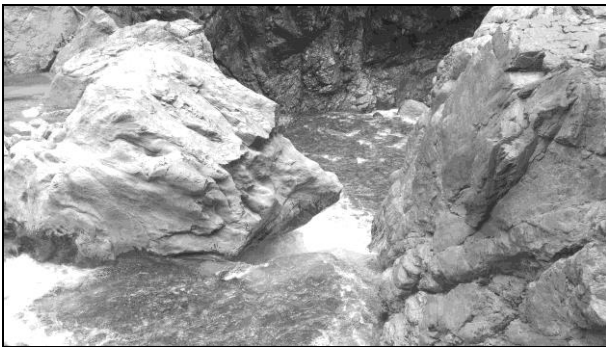
写真6 緑色岩の峡谷

日向休の下あたりまで来ると、急に河床に緑色岩の巨礫がごろごろし始め、河床を歩くのが困難となり、右岸側斜面を回り込みます。川幅がさらに狭まり、緑色岩の峡谷に差しかかると(写真6)、つがむらえんてい梅村堰堤が見えてきます(写真7)。

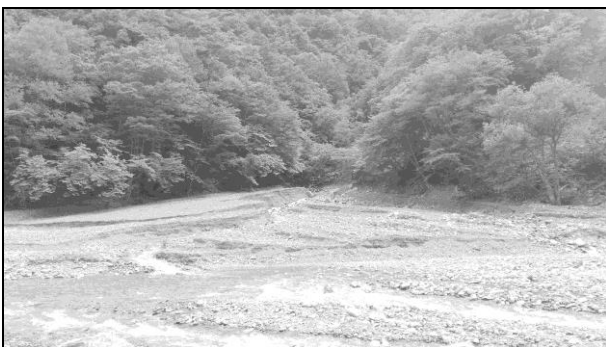
写真8 梅村堰堤上、梅村沢出口付近

梅村堰堤の上にとどり着くと、再び大量の砂礫が堆積し、広い河原を作っています(写真8)。このあたりでは、緑色岩は姿を消し、右岸側に蛇紋岩が露出しています。さらに進むと戸台構造線を挟んで秩父帯のちちぶたいチャートや粘板岩ねんばんがんが見られるようになり、小河内沢との合流地点近くでは、河床の洗掘や護岸のためのコンクリートが流路を固めています。(宮崎)
