大鹿村中央構造線博物館たより 135号

激動!?!の安康露頭

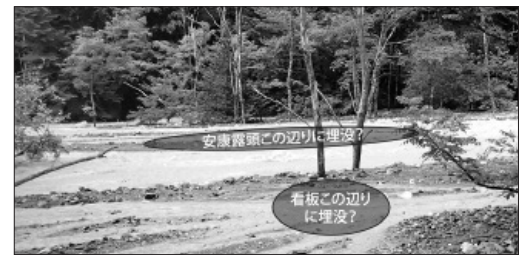
特に、6月30日～7月1日にかけては、村の南部を中心に集中豪雨に見舞われました。いったん雨がやんだ7月2日に安康露頭の状況視察に行ったところ、安康露頭は、完全に土砂の中に埋没して、網の目のように、濁流が流れている状態でした(写真1)。あまりの変貌ぶりに、どこに看板が建っていて、どこに露頭があったのか、判然としませんが、後日、以前の写真と照らし合わせると、どうやら露頭前の看板がちょうど完全に埋まるぐらい土砂が堆積してしまったようです。

写真1 埋没した安康露頭 (2020/07/02撮影)

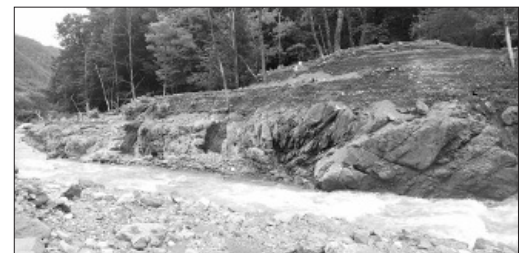
しばらく経って、川の水量が減ってきた7月20日に、再び様子を見に行ったところ、青木川が再び安康露頭の前を掘りこんでおり、露頭が見えるようになっていました！しかしながら、付近は大量の土砂が新しく積もった状態で、崩れやすい状態です。また、そもそも現在国道152号線が深ヶ沢から南は、道路が何か所も陥没しており、通行止めとなっています。安全に見学ができるようなら、是非見に行っていただけたらと思います。(宮崎)

写真2 再び露出した安康露頭 (2020/07/20撮影)
