大鹿村中央構造線博物館たより 148号

大西山が小規模な崩壊！

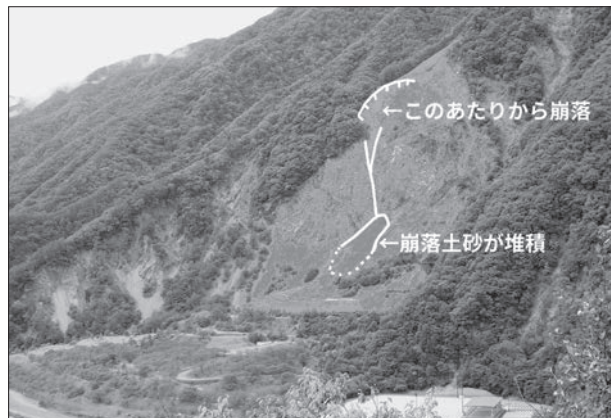
今年の梅雨は、大雨もなく安堵したのもつかの間、お盆の時期に、西日本を中心に記録的な大雨に襲われました。伊那谷周辺でも、天竜川の増水、諏訪湖の氾濫、岡谷の土石流発生など、大きな被害が出ました。大鹿村では、昨年の豪雨のときと比べると、1時間に30mmを越えるような強雨はありませんでしたが、8月13日から15日昼にかけて雨天が続き、この3日間(72時間)で300mm近い降雨があり、村内数か所で土砂流出などが発生しました。気象庁大鹿観測点における72時間降水量の(1983年以降)観測史上歴代1位の値が、2006年7月17～19日の320mmということなので、3日間に降る量としては、かなり多かったといえそうです。そして、雨がやんだ後の8月16日の午前中には、大西山の崩壊地の上部、赤茶色に風化した花崗岩の表層部分が少し崩落し、一時は周辺が騒然としました。大西山崩壊地の写真を2020年撮影の写真(写真1)と比べると、変化はあまり見られないのですが、おおよそ写真2の白色で示したあたりが崩落したようです。(宮崎)

写真2 大西山崩壊地 (2021年8月22日)
