大鹿村中央構造線博物館たより 152号

2022年1月発行

あん こう ろ とう 安康露頭周辺最新状況

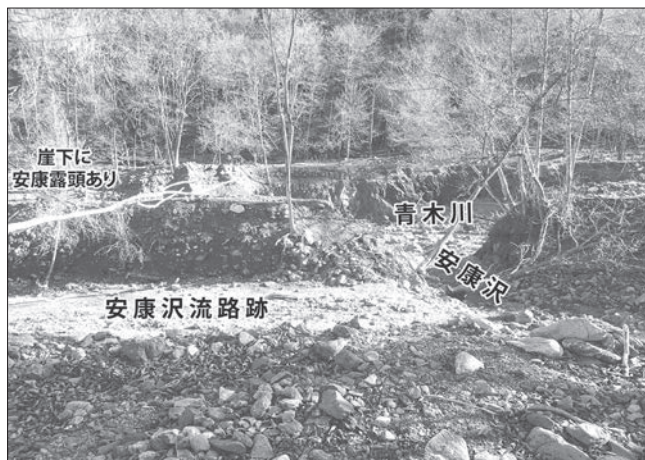
写真1

以前は、安康露頭の見学用の歩道は、国道152号線安康露頭の南側の入口から小道を下って、平坦な面になったらそのまま直進し、解説板の横から安康露頭を見下ろすという経路になっていました。しかしながら、今回小道を下って平坦な面を直進すると、安康沢の流路跡が大きな溝を形成し、行く手を阻んでいました（写真1）。かつて解説板があったあたりから先は、削り残された土砂が壁のように高まりを作っていて、安康露頭が直接見えないようになってしまっています。安康露頭を見るには、この安康沢の流路跡に下ってから、北方向（写真1の左方向）に回り込んで青木川の河原に出なくてははいけなくなりました。

安康露頭までの見学路の様子は大きく変貌した！

昨年11月下旬の時点では、安康露頭にたどり着くまでに、迷ってしまう危険などもあったため、露頭見学不可とさせていただいておりましたが、4月上旬の国道152号線の冬季閉鎖解除後、できるだけ早く見学可能な状態となるように、歩道の復旧整備等を進めていきたいと思っております（宮崎）。

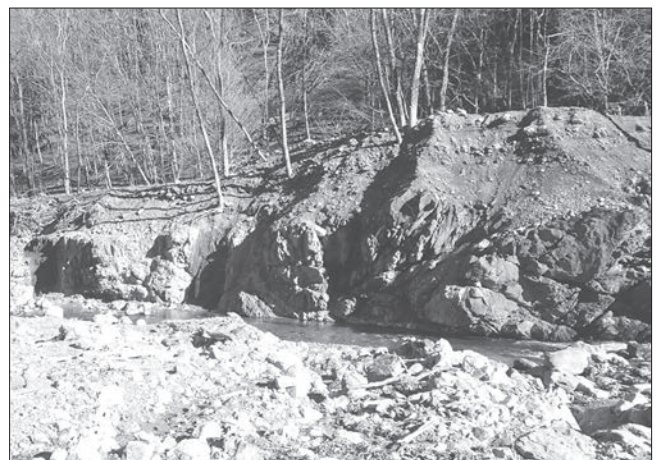
写真2

一方で、幸いなことに、青木川の河原から見た安康露頭は、新鮮な部分が露出している状態です（写真2）。中央構造線の近傍や、内帯側の黒く変質した部分といった、弱い部分がえぐられており、表面の凹凸が以前より激しくなったように見えます。

安康露頭近況
