大鹿村中央構造線博物館たより 164号

ジオパークの全国研修会に参加しました！

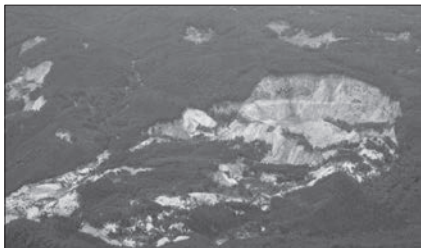
写真1 荒砥沢地すべり鳥瞰写真

林野庁 東北森林管理局ホームページ内、「岩手・宮城内陸地震に係る荒砥沢地すべり対策と大規模地すべりにより出現した地形・景観の活用に関する検討会 報告書」より抜粋
https://www.rinya.maff.go.jp/tohoku/apply/publicsale/koukoku_kyoku/pdf/3p1_19-40.pdf

現地見学では、平成20年(2008年)岩手・宮城内陸地震をきっかけに起きた日本最大級の地すべり・荒砥沢地すべり(写真1)を見学しました。写真2は、地すべりの滑落崖の一部です。もともとここには奥から手前に向かって道路があったのですが、写真手前側の地面が動いたために高さ150mの崖ができ、道が分断され、白いガードレールが落ちてしまったそうです。通常、地すべりが起きると、その後には大がかりな対策工事が入るそうなのですが、荒砥沢地すべりでは、地元の研究者の提案があり、最低限の安全性確保のための工事以外は行わず、できるだけそのままの状態に残し、震災の経験と教訓を後世に伝えるために活用していくことになったそうです。ただし、そのままにするとといっても、時間の経過とともに、少しずつ崖の崩落は進み、草が茂って崖も見えなくなってくるため(写真3)、地表面の変化を24時間自動監視したり、草刈りを実施したりといった保全活動を行っているそうです。

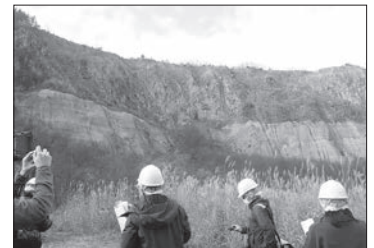
写真3

荒砥沢地すべりの滑落崖
(西側)

人のいる後ろの草が伸びてくると滑落崖が見えなくなるので、時々草刈りを実施しているとのこと。
