大鹿村中央構造線博物館たより 174号

あおくずれ 青崩峠トンネルの貫通石はどんな石？

悲願の青崩峠越えの車道整備

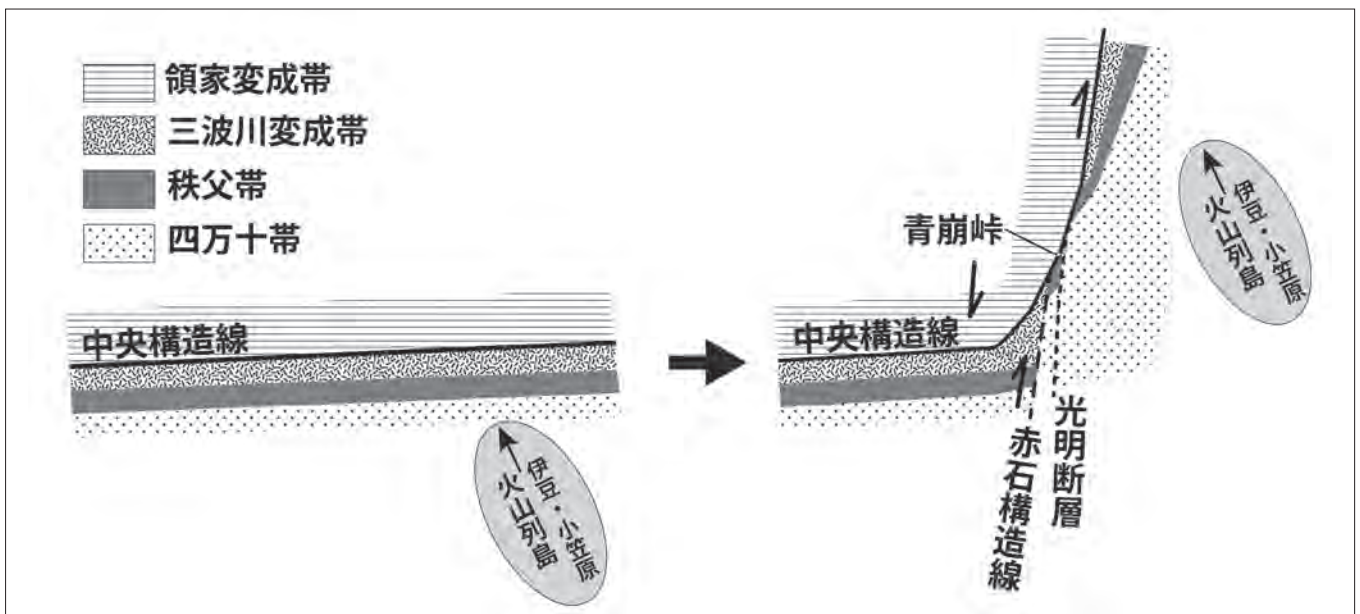
図2 1500万年前頃、伊豆・小笠原火山列島の衝突により、南アルプス地域の中央構造線は曲がり、新しくできた赤石構造線、光明断層と共に60kmに渡って左横ずれしたイメージ図

列島が南東方向から衝突してきたために曲がってしまい、新たにできた赤石構造線・光明断層と共に、60kmにわたって左横ずれを起こしました。そして、中央構造線・赤石構造線・光明断層で囲まれる地域の地層は引きちぎられるように分布するようになりました(図2)。また、兵越峠の北の此田地区では、蛇紋岩が地すべりを起こしています。このような地質的な背景もあり、中央構造線より東側には、高規格で幅の広い車道を作ることが難しかったのかもしれません。
