# 大鹿村中央構造線博物館たより

## 183号

## 2024年能登半島地震に伴う地変

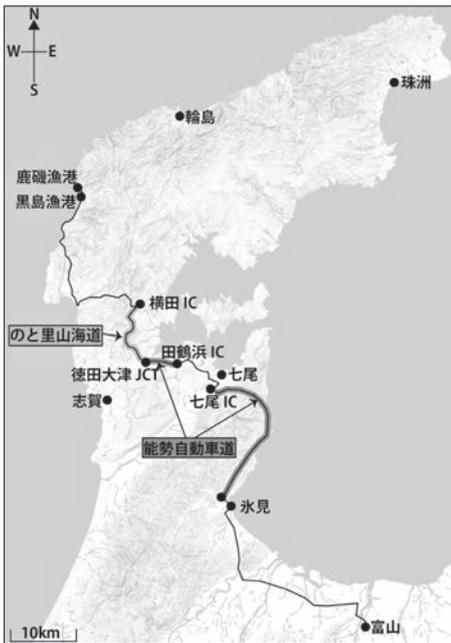
図1 見学経路(往路)

2024年6月23日、日本地質学会中部支部の巡検「能登半島地震に伴う地変の視察」に参加し、富山駅から大型バスで能登半島西岸の輪島市門前町の4m近く隆起した漁港まで行ってきました。

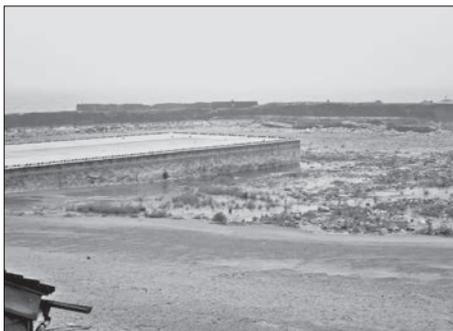
写真1 黒島漁港

今回の最北見学地、黒島漁港(写真1)・鹿磯漁港では、地面が3~4mほど隆起して、漁港が干上がってしまった様子を見ました。隆起量が大きかったために、津波の被害は少なく済んだようですが、この状態では漁港として使えません。またこの地域は2024年能登半島地震の最大震度が震度7だったことから地震の揺れによる被害も大きかったようでした。
