大鹿村中央構造線博物館たより 174号

2023年11月発行

あおくずれ 青崩峠トンネルの貫通石はどんな石？

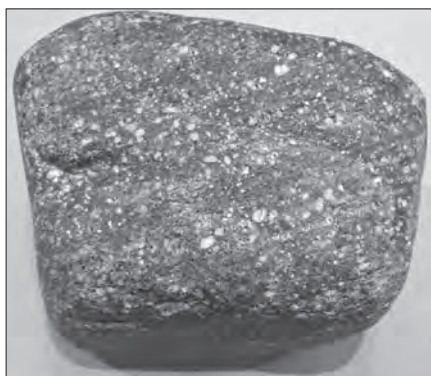
写真1 斑状マイロナイト
鹿塩マイロナイトの名でも知られる

青崩峠トンネルの調査坑では、斑状マイロナイト、泥質変成岩、珪質変成岩などが見られたそうです(高橋・桜井(2017)参照)。斑状マイロナイトというのは、おそらく、もとは花崗岩質の岩石が、断層運動によって、地下深くで引き延ばされるように変形してできた岩石で、長石の白い斑点が見られるのが特徴です。泥質変成岩、珪質変成岩は、それぞれ、もとは泥岩、チャートだった岩石が、マグマの熱によって、変成してできた岩石です。泥質変成岩は、きらきらした黒雲母の結晶が見られるのが特徴で、珪質変成岩は、半透明のなめらかな肌触りの岩石です。これらの変成岩も、中央構造線の近傍に位置していることから、断層運動によって、引き延ばされるように変形してしまっている可能性があります。見せていただいた貫通石のうち、1つは斑状マイロナイト、もう1つは泥質変成岩のようで、同じ種類の博物館の岩石標本(写真1, 2)を見ていただきました。

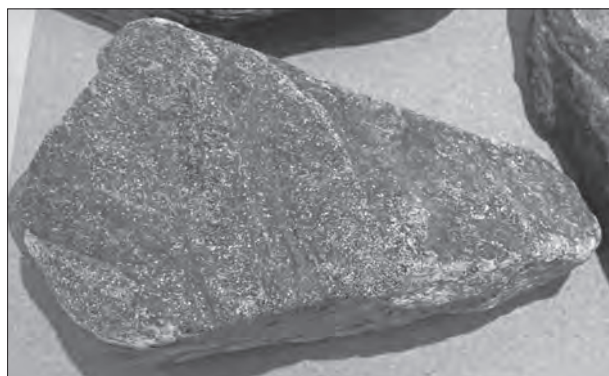
写真2 泥質変成岩
片麻岩と表記されることもある
