大鹿村中央構造線博物館たより

187号

か どう へい そ く こ ん せ き 河 道 閉 塞 の 痕 跡

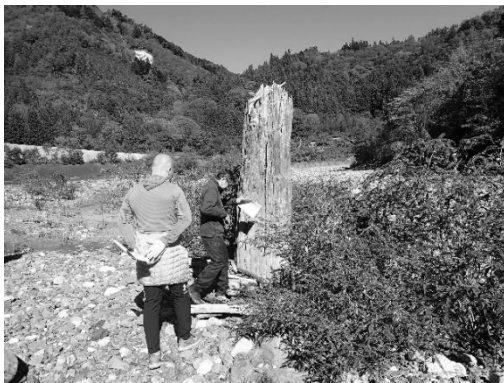
遠山川の木沢地区周辺では、近年、河床が低下しており、川底に埋もれていた木があちこちで姿を現しています(写真1)。これらの埋もれ木の年輪から枯れた年代を調べたところ、西暦714年ということがわかったそうです。古文書によると、714年には、遠江地震が発生したことが知られていることから、これらの埋もれ木は、遠江地震によって、山崩れが起きて、遠山川がせきとめられ、上流側に湖ができたことで、水没して枯死したのではないかと考えられています(*1)。近くには、湖の周辺で堆積したと思われる砂・シルトからなる地層も見られました(写真2)。

写真1 遠山川の埋没林(木沢地区)

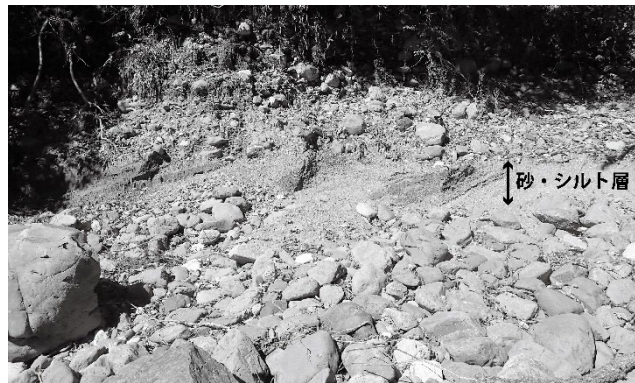
写真2 湖に堆積したと思われる砂・シルト層
