# 大鹿村中央構造線博物館たより 192号

## 30年前の地すべり跡地を見学しました！

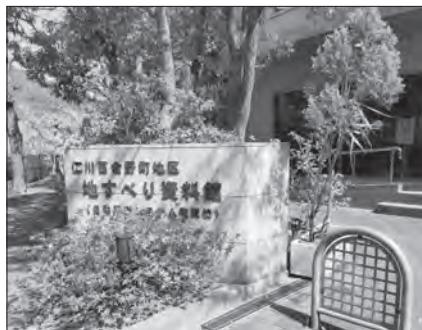
写真1

先日、兵庫県西宮市にある仁川百合町地区地すべり資料館(写真1)に行きました。この地すべり資料館は、1995年の兵庫県南部地震の際に地すべりが発生した場所の一角に建てられており、地すべりが起きた斜面一帯が公園として整備されています(写真2)。地すべりは、谷埋め盛土の基底部分が地震により液状化することで発生し、幅100m、長さ100m、深さ15mの土砂が高速移動することで、家屋13戸が押しつぶされ、住民34名が亡くなるという大きな被害になりました。

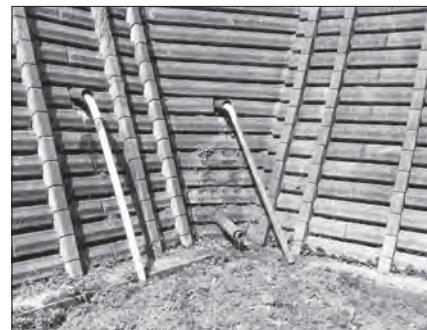
写真3

地すべり資料館では、当時の被害や土砂災害に関する映像、災害後の対策工事の全体像が分かるような立体模型、災害後から地盤が安定するまでの間に継続されていた観測に関する説明展示、災害直後の写真や新聞記事などを見ることができました。特に、地すべり対策工事については、資料館で知識を得た後に、隣の公園で実際に設置された井桁擁壁や、排水のための塩ビパイプなどを見ることができ(写真3)、理解が深まりました。(宮崎)
